# Castillo de Claramunt

## Síntesis histórica

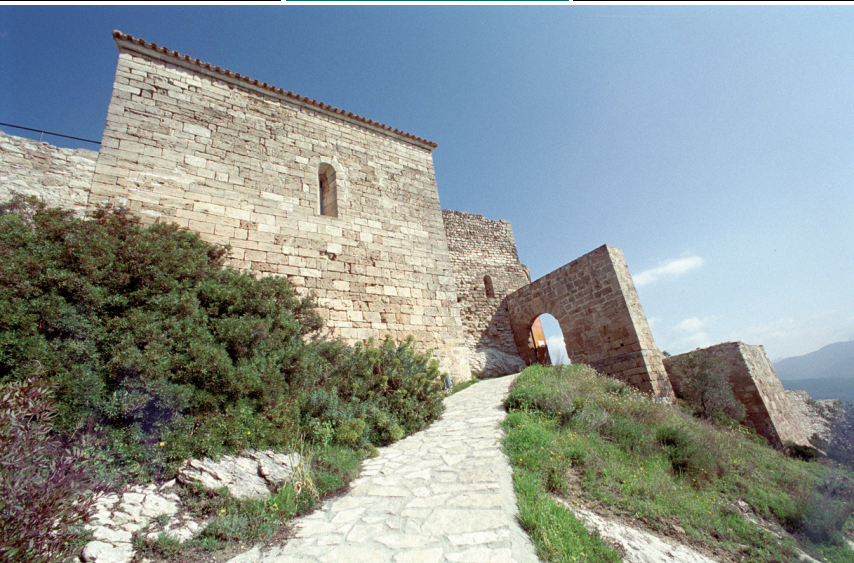
2

## Portal de acceso

Fue construido hacia el siglo XIII. Uno de los montantes se apoya en la pared de mediodía de la iglesia románica. El otro se une con un contrafuerte que le sirve de refuerzo y de nexo con la primera muralla.

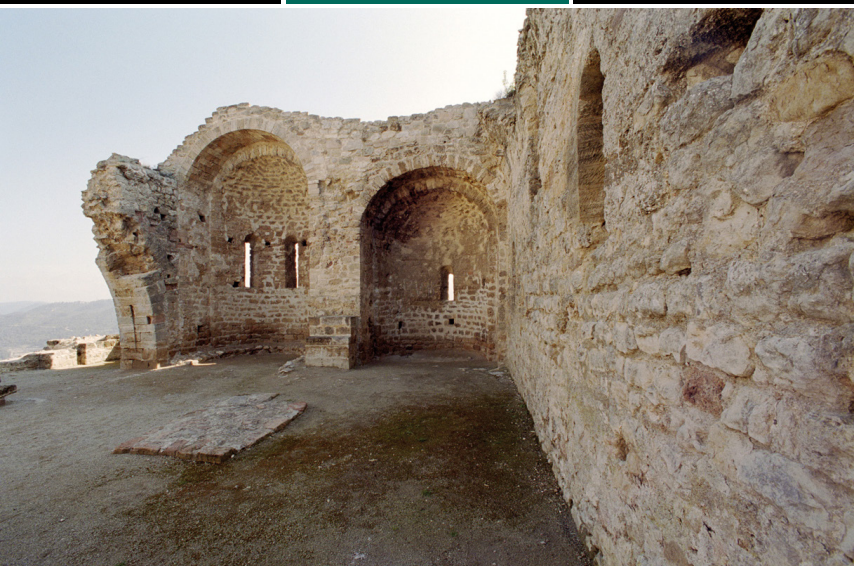
5

## Iglesia de Santa María

Documentada ya a finales del siglo X, fue la primera parroquia del término. Hacia el siglo XI se amplió la primitiva iglesia prerrománica y se transformó en un magnífico edificio románico. De planta basilical, estaba compuesta por tres naves separadas por seis pilares en forma de cruz. Los ábsides, decorados con dobles arquerías ciegas y lesenas, están hechos principalmente de sillares pequeños de travertino. Tres ventana de doble derrame se abren al ábside central, mientras que en el ábside lateral sur tan sólo hay una. Durante el siglo XV desapareció el ábside lateral norte. Cuando se reconstruyó la iglesia se reaprovecharon los dos ábsides subsistentes y se construyó un nuevo muro para cerrar el lado norte. A pesar de ello, las funciones parroquiales pasaron a la capilla de la Santísima Trinidad de La Pobra.

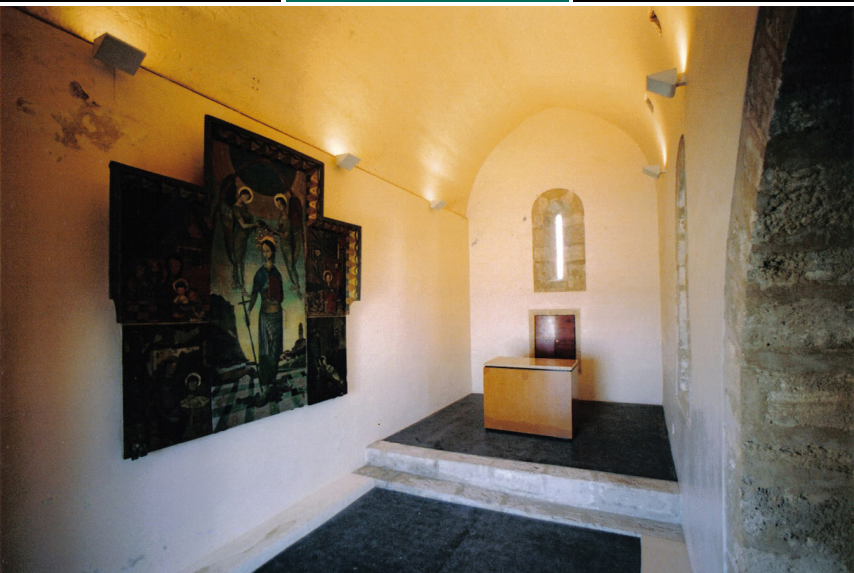
6

## Capilla de Santa Margarida

Adosada al muro sur de la iglesia de Santa Maria, fue construida en 1303 y reconstruida a partir de 1492. Es de una sola nave, rectangular, cubierta por una bóveda ligeramente apuntada. El portal es de medio punto adovelado. Se trata de un edificio construido con sillares bien tallados, que combina elementos románicos y góticos. En una de sus paredes se puede observar un retablo de Jordi Alumá, pintor y retablista barcelonés, pintado en 1954.

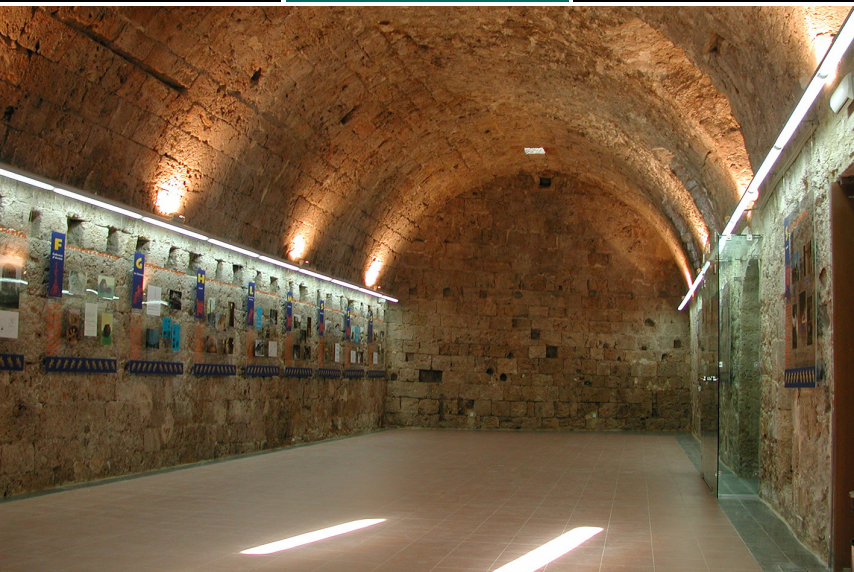
8

## Sala grande

De planta trapezoidal, tiene una superficie de 126 m<sup>2</sup> y está cubierta con bóveda de cañón. En las paredes se pueden apreciar marcas de los picapedreros. Antiguamente la sala estaba dividida en dos pisos. Se cree que en la parte baja se encontraban las caballerizas, la bodega, la carpintería y otras dependencias y en la parte superior, las estancias del cuerpo de guardia y de los servicios. Se calcula que en el castillo podían vivir entre 15 y 30 personas.

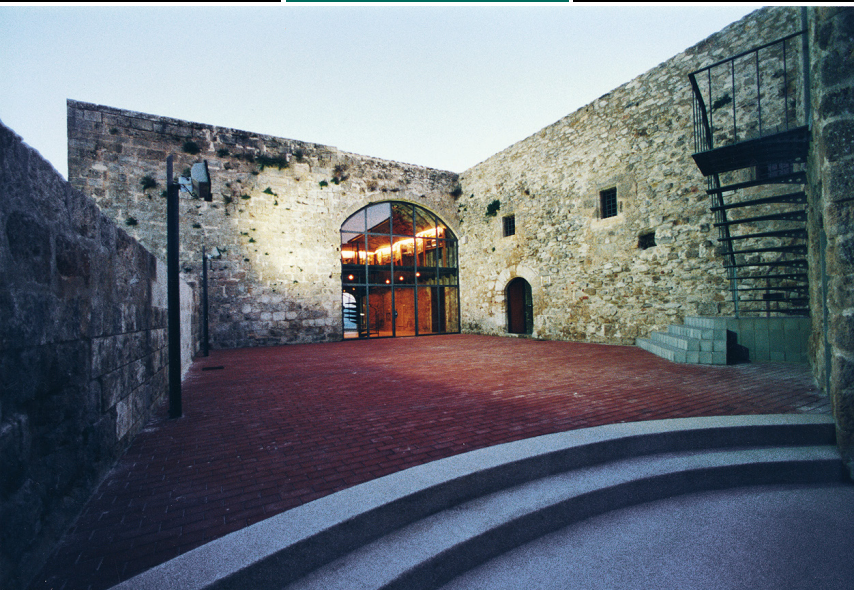
10

## Patio interior

Aquí se encontraban los silos y los almacenes. Se dice que también había una mazmorra que desapareció posteriormente. El edificio destinado actualmente a servicios desempeñaba, en la edad media, funciones de cisterna.

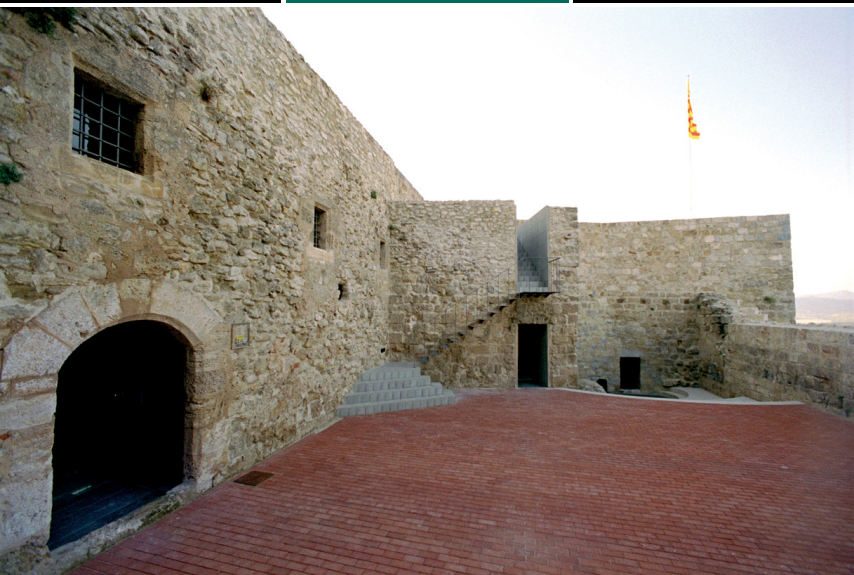
11

## Torre cuadrada norte

Según Josep Maria Vila, el arqueólogo que llevó a cabo las excavaciones de 1992, se trata de un edificio construido entre finales del siglo XIII y principios del XIV, aproximadamente. En la planta baja se observan diversas aspilleras, una de ellas, doble. La segunda planta prácticamente ha desaparecido. En algunos puntos, los muros superan los 2 metros de grosor. Parece ser que durante los siglos XVI, XVII y principios del XVIII sirvió de prisión de la Conca d'Òdena.
